## Visita guiada a un taller de restauración instalado en la catedral de León

# Restauración del retablo y reja de la capilla del calvario de la catedral del León

por M<sup>a</sup> Luisa López Ávila

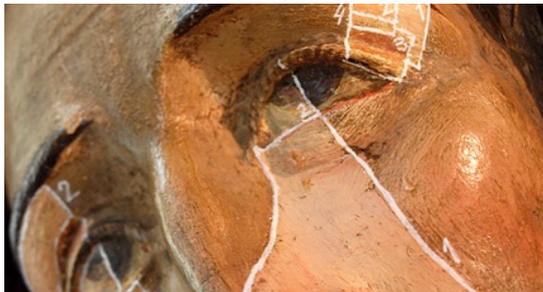
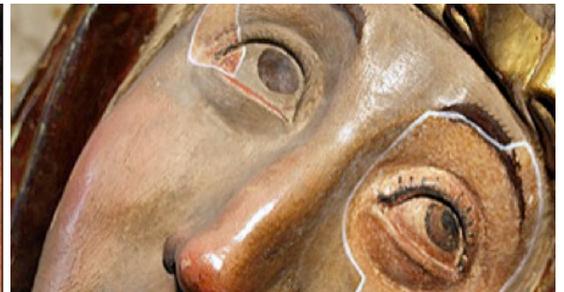
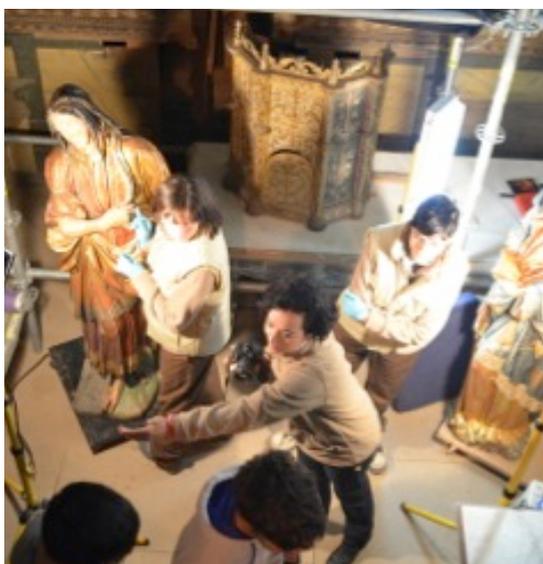
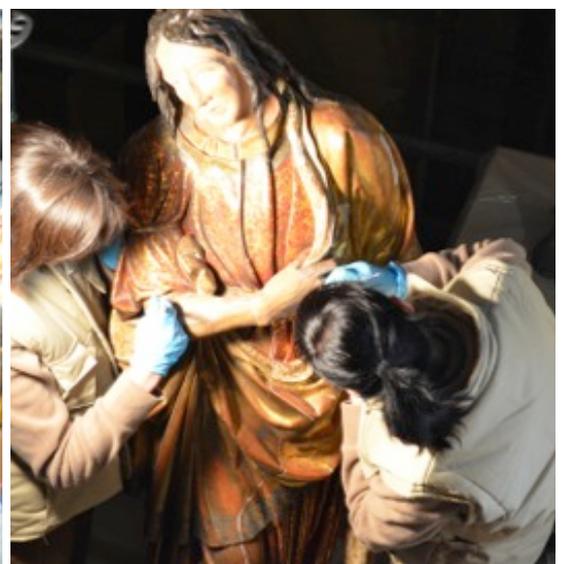
En las imágenes superiores se puede ver la variedad de nomenclaturas del 1 al 4 empleadas para determinar las diferentes tonalidades de policromía encontradas en un mismo estrato tras la eliminación de la capa de repinte con bisturí

mayoría de forma mecánica, a punta de bisturí, si bien hubo que reforzar la acción en momentos puntuales mediante el empleo de limpieza química. De esta manera pudo recuperarse la policromía original coetánea a las tallas, en la que el rostro de la Virgen se decora con todo lujo de matices y detalles especialmente en los perfiles del interior y del exterior del ojo, así como la distinción de tonalidades en los pómulos, párpados inferiores nariz y barbilla, por lo que creemos se ha sacado a la luz el brillante trabajo de carnación del artista policromador que permanecía oculto bajo los gruesos repintes. Sin embargo, las decoraciones de las indumentarias sólo se encontraban cubiertas por un barniz oxidado que se ha retirado y sustituido por una película de protección transparente. Debemos destacar el trabajo de las corladuras en tono rojo en el vestido de San Juan y la cantidad de restos de decoraciones aplicadas de pequeño tamaño que se conservan adheridas en las superficie de los paños.

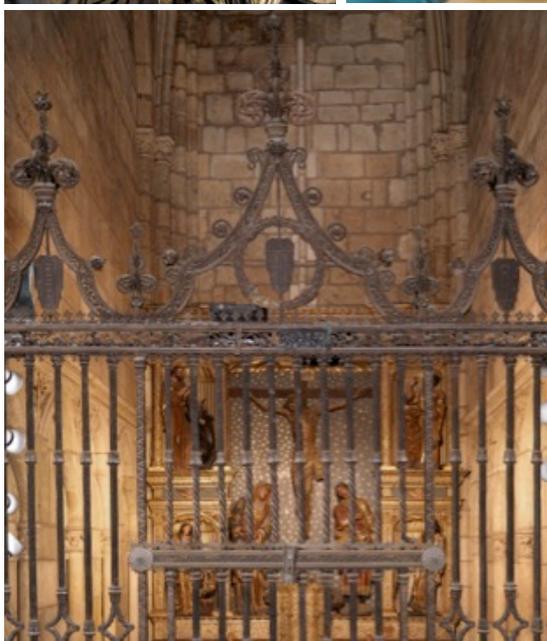
Detalle del resultado de la limpieza aplicada sobre la mitad de uno de los remates que coronan la reja.

La limpieza de los óxidos y concreciones incrustadas en la superficie metálica de la reja se eliminaron mediante una combinación de limpieza química y limpieza mecánica a base de ácido acético aplicado con hisopos realizado con lana de acero o con bisturí.

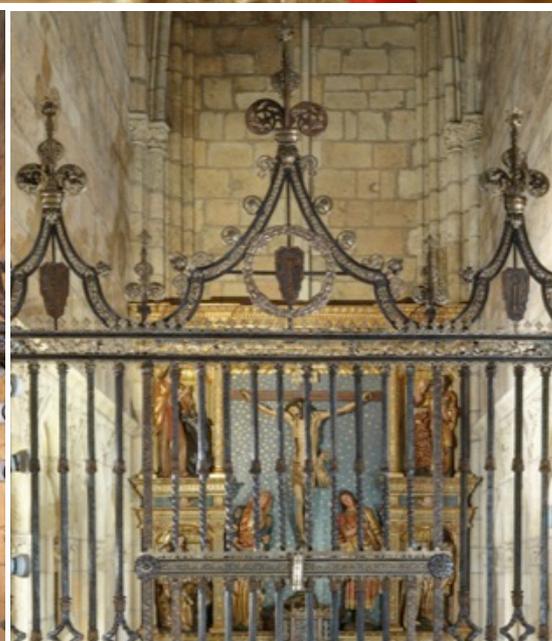
Detalle de la limpieza de la corona laureada de la parte central que decora el cornisamento de la reja. Limpieza realizada con medios químicos y mecánicos.

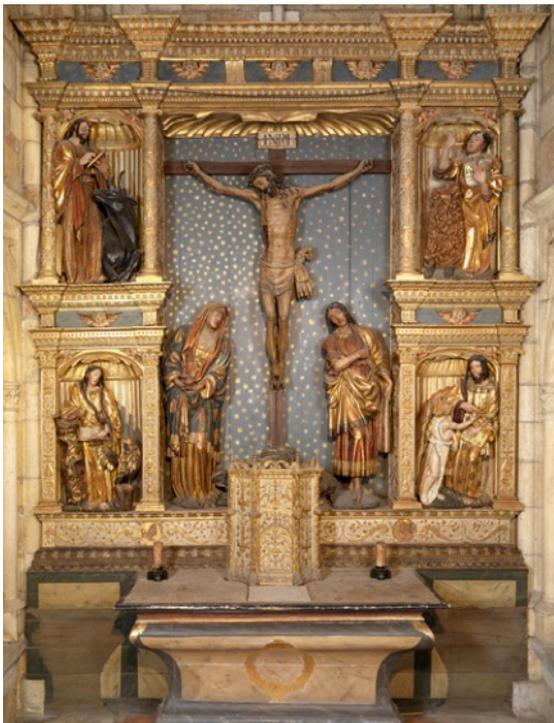
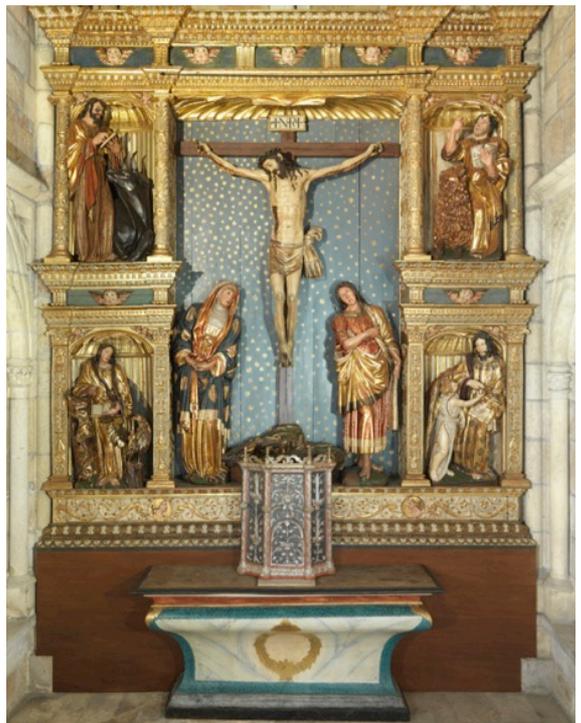
**El retablo**  
antes y después  
de la intervención

El retablo del Santo Cristo presentaba daños en su soporte entre los que destacaban el ataque biótico, piezas desencajadas, roturas y pérdidas; así como modificaciones fruto de intervenciones anteriores en los siglos XIX y XX. En la policromía se observaban barridos, levantamientos, lagunas y repintes. Los barnices protectores estaban oxidados y el conjunto presentaba suciedad

acumulada, restos de humo y ceras. Por otro lado, las tallas de los Evangelistas mostraban un mejor estado general porque se restauraron para diversas exposiciones, lo que restaba unidad estética al conjunto.

La recuperación del retablo plateresco comenzó en marzo de 2013, partiendo del conocimiento en profundidad de su historia, características y necesidades. Tras esta investigación previa, los restauradores aplicaron los tratamientos de limpieza, desinsectación, eliminación de adiciones y cuerpos extraños, relleno de pérdidas, reintegración de policromías y dorados. Conseguir el encaje de la estructura dañada por sucesivos movimientos y traslados, tiene especial importancia en este proceso restaurador.
