## Visita guiada a un taller de restauración instalado en la catedral de León

# Restauración del retablo y reja de la capilla del calvario de la catedral del León

por M<sup>a</sup> Luisa López Ávila

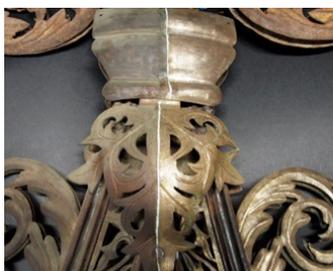
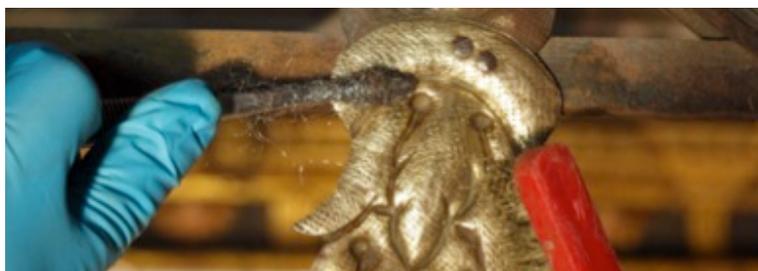
### Limpieza de la reja

Detalle del resultado de la limpieza aplicada sobre la mitad de uno de los remates que coronan la reja.
